Top 21 wateren met hoogste

‘Met de aanhoudende slechte waterkwaliteit in Nederland is een crisis in de maak die vergelijkbaar is met de huidige rond stikstof’, aldus diverse media afgelopen winter. Volgens de Unie van Waterschappen moeten flinke stappen worden gezet om de stikstofuitstoot te verminderen; dat helpt ook de waterkwaliteit. De Europese Kaderrichtlijn Water (KRW) eist ecologisch gezond water, daarom zijn ook limieten gesteld aan de hoeveelheid stikstof in het water. Afgelopen jaar kregen 21 KRW-wateren de beoordeling ‘slecht’ voor de stikstoftoestand. Om welke locaties gaat het? En wat is de oorzaak van de forse normoverschrijding?

overschrijding stikstofnorm

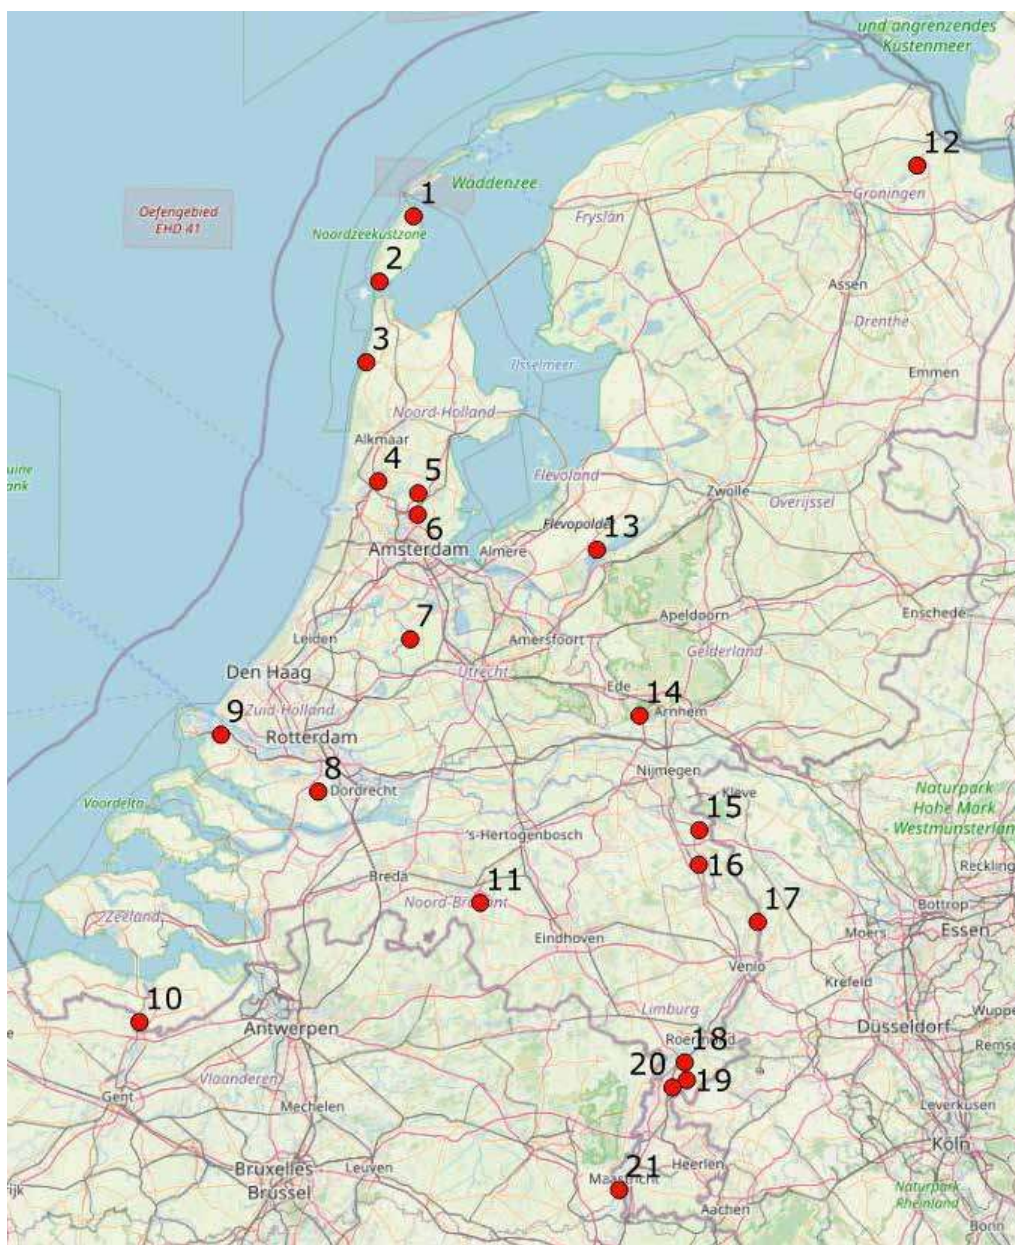
Figuur 1. Locaties van de 21 KRW-wateren, die in 2021 het oordeel ‘slecht’ kregen voor de stikstoftoestand. (Voor de beoordeling tellen alleen de metingen in het zomerhalfjaar. Er wordt gewerkt met een 3-jarig gemiddelde.)
Bron: KRW NU Trend.

In tabel 1 staan de KRW-locaties waar de stikstoftoestand ‘slecht’ is. De oorzaak van de forse normoverschrijdingen wordt nagevraagd bij de waterbeheerders en/of gecheckt in de KRW-factsheets van de waterbeheerders. In figuur 1 is te zien waar deze KRW-locaties liggen.

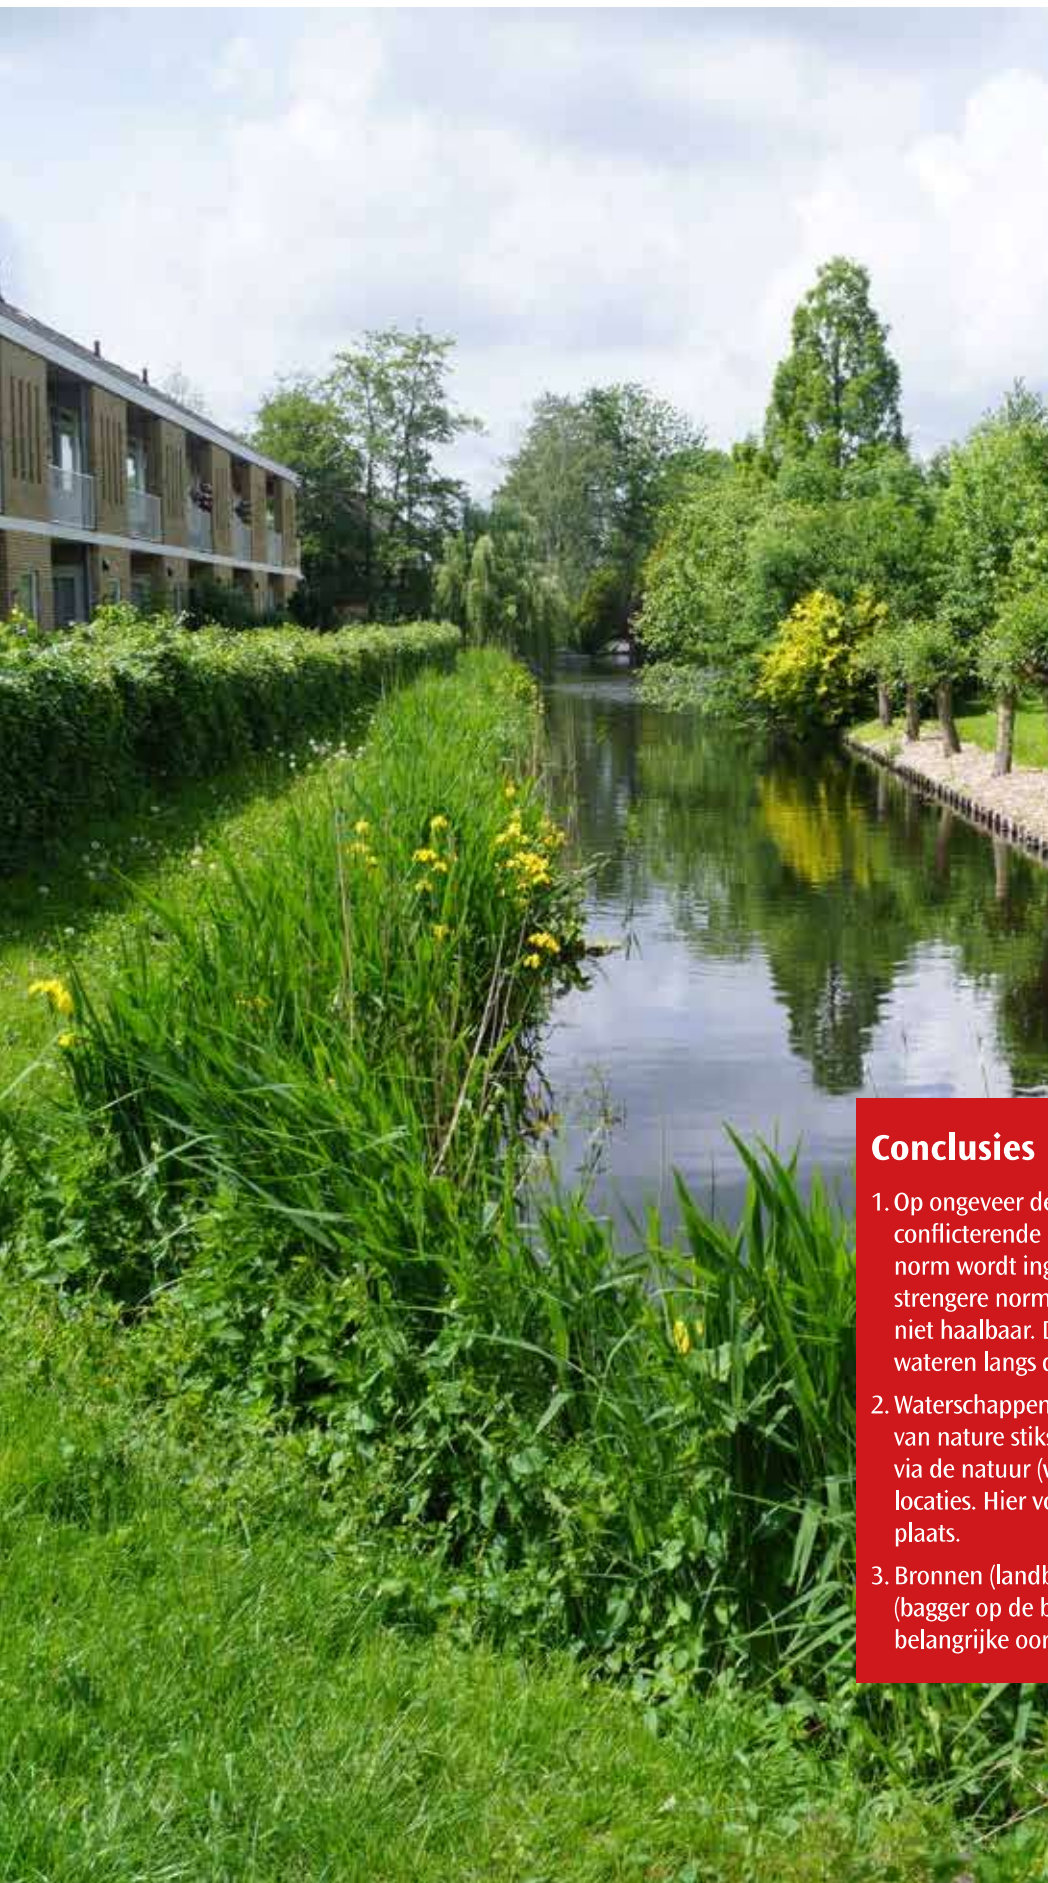
Meetlocatie Westveen scoort ‘slecht’ op stikstoftoestand. Het meetpunt ligt in een woonwijk naast de Nieuwkoopse Plassen. De oorzaak is een strenge norm, in combinatie met een dikke laag bagger op de bodem.

Het tweede waterschap dat gewag maakt van een drabbodem is Waterschap Amstel, Gooi en Vecht. Meetpunt ‘Westveen’ ligt in een waterrijke woonwijk, grenzend aan de Nieuwkoopse Plassen (Zuid-Holland).

“Dit meetpunt springt eruit door een strenge norm in combinatie met forse stikstofconcentraties. Het gaat om een nieuw meetpunt. De norm is zo streng (1 mg N/l) omdat er bij het vaststellen van de norm nog geen monitoringgegevens van stikstof beschikbaar waren om die norm op te baseren”, meldt het waterschap.

Bij de monitoring van 2021 bleek de zomergemiddelde concentratie 3,8 mg N/l, wat leidt tot het oordeel ‘slecht’. De belangrijkste oorzaak van de slechte toestand is de dikke laag voedselrijke bagger, die zich in het verleden op de bodem heeft opgehoopt.”

Het waterschap stelt het natuurdeel te willen baggeren, zodat de aanvoer van stikstof uit de bodem vermindert. Ook zal het gebiedsvreemde water uit het stedelijke gebied en het naastgelegen landbouwgebied worden gescheiden van het natuurdeel, zodat er minder voedingsstoffen het natuurgebied inkomen.
